**Copropriété du 193 rue Lenain de Tillemont
93100 Montreuil**

Rapport annuel d'activité du Conseil Syndical

Informations Administratives et Techniques

(03/2007 → 05/2008)

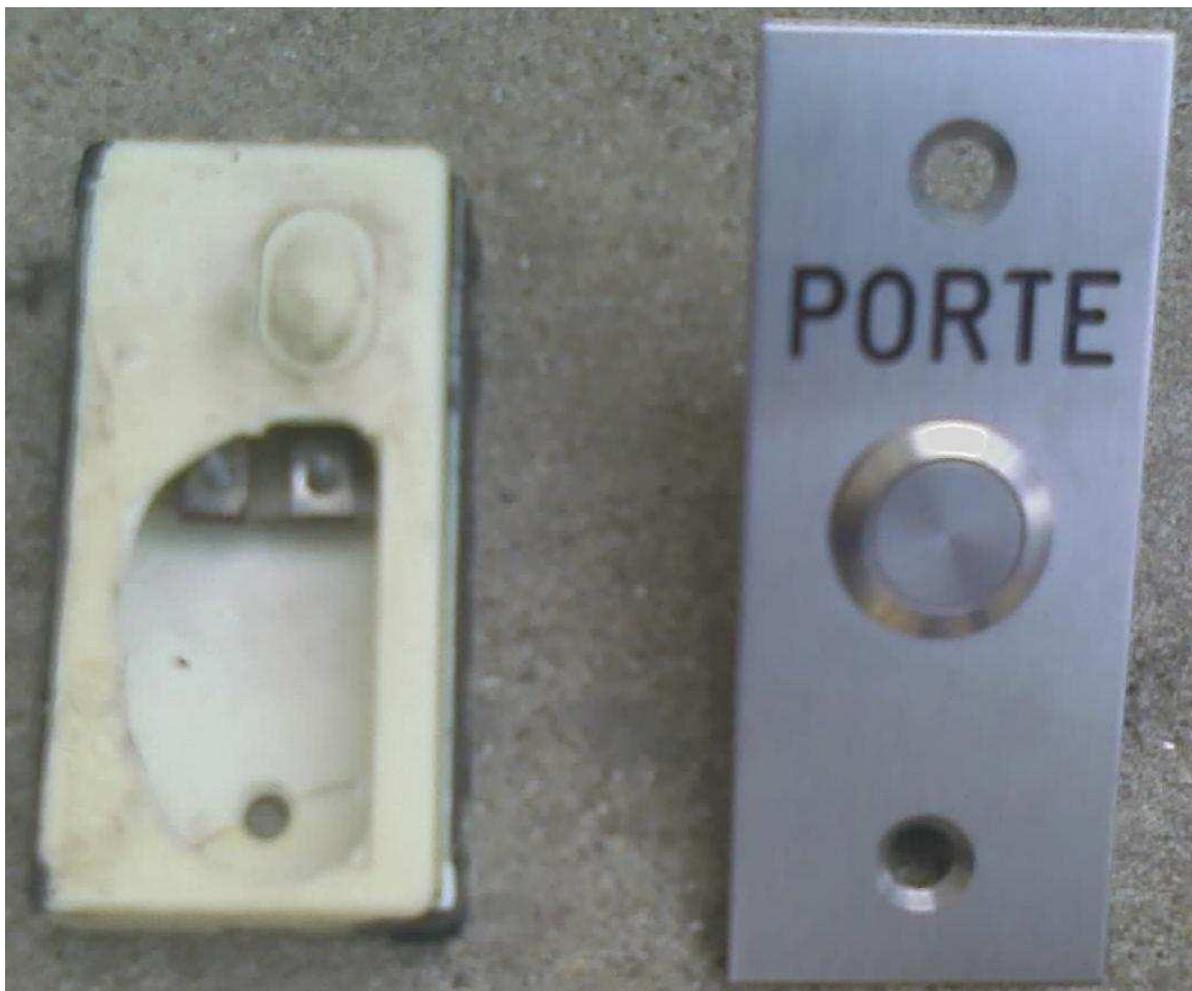
A gauche l'ancien modèle, à droite, le nouveau en inox brossé, c'est quand même beaucoup plus propre et solide qu'avant, de plus, le bouton se trouve cette fois plus accessible ayant fait changer sa position.

- Le remplacement du bouton de commande de la gâche électrique lié au portillon a été réalisé en Mai 2008.

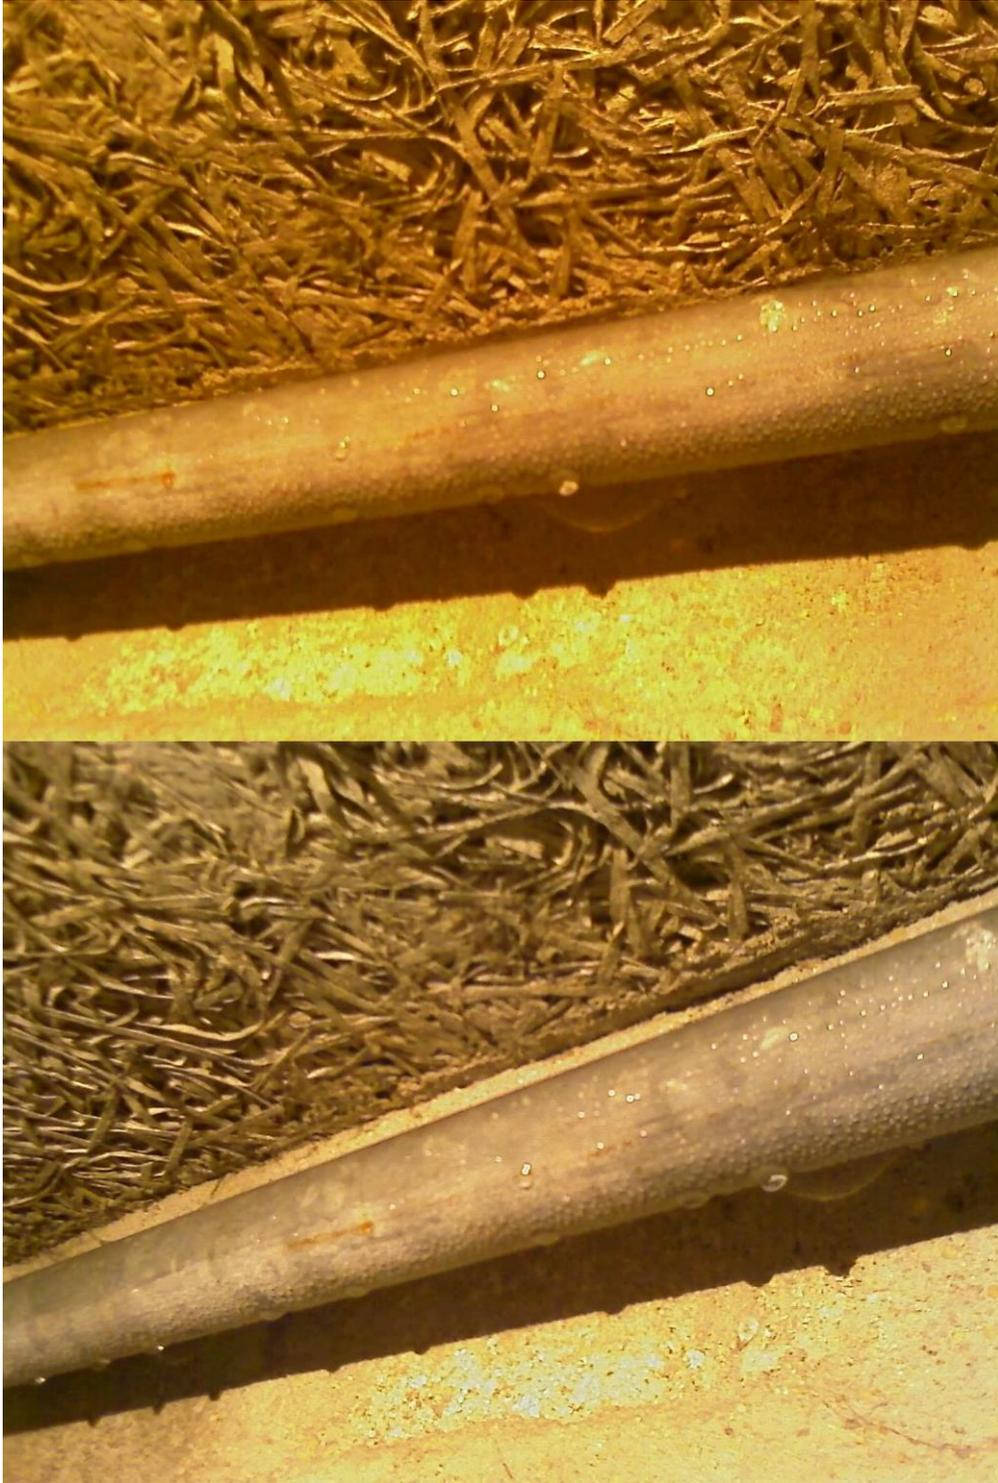
Avant par temps froids :

On distingue très clairement la très forte présence de condensation sur la conduite véhiculant dans tout le sous sol.

- Pose de TARFLEX en Octobre 2007 par Mr BONNET sur les colonnes montantes de l'immeuble pour luter contre le calcaire, ainsi que calorifugeage de la conduite d'eau principale de l'immeuble, celle-ci causait des problèmes d'humidité par temps froid dans toute la cave du fait d'une forte condensation.

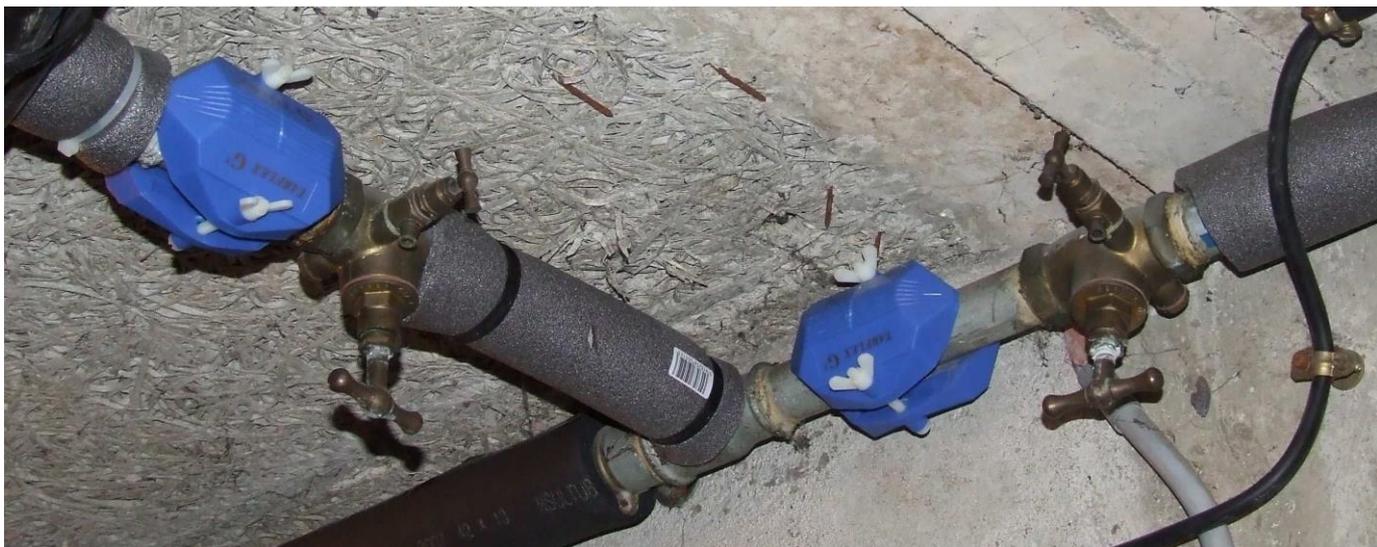
Après : calorifugeage et pose des Tarflex sur le réducteur 40 → 35, ont distingue également sur les photos les robinets d'arrêt des colonnes montantes studio et deux pièces) :

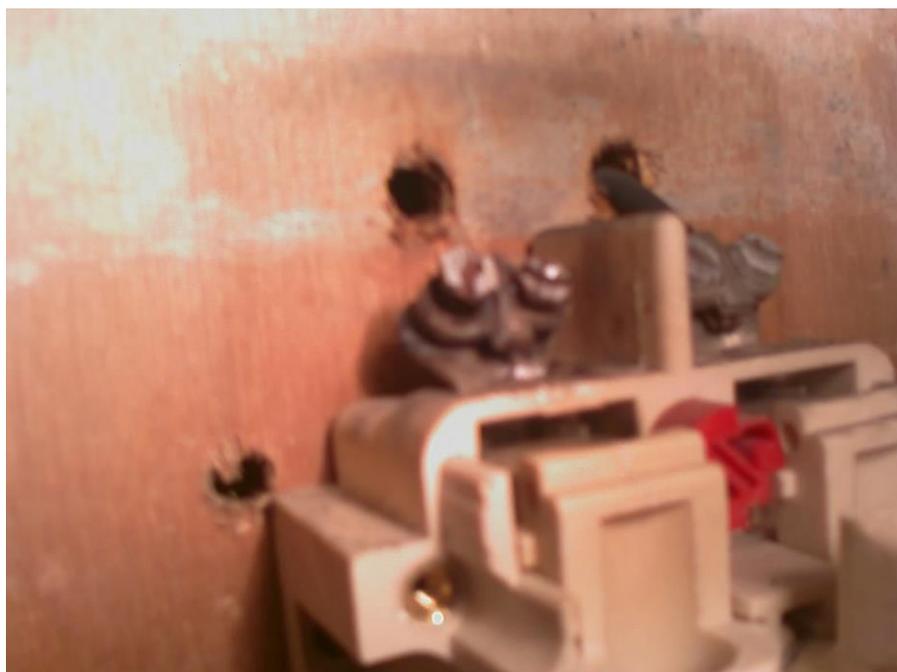
- Disjoncteur Différentiel Général ne disjonctant plus après test (il datait de 1971...), de plus, il s'agissait du seul différentiel des communs, le danger était énorme !
- Mauvaise installation de l'alim du Digicode (voir chapitre contrôle d'accès).
- Coupe circuit ayant commencé à brûler, avec le risque certain d'incendie que cela comporte, heureusement que l'électricité de l'immeuble fut coupée juste avant ...,

Coupe Circuit de 60A, les bornes ont fondues !

L'intégralité du tableau électrique de l'immeuble a été remplacée en fin Décembre 2007, pour cause, plusieurs graves faiblesses :

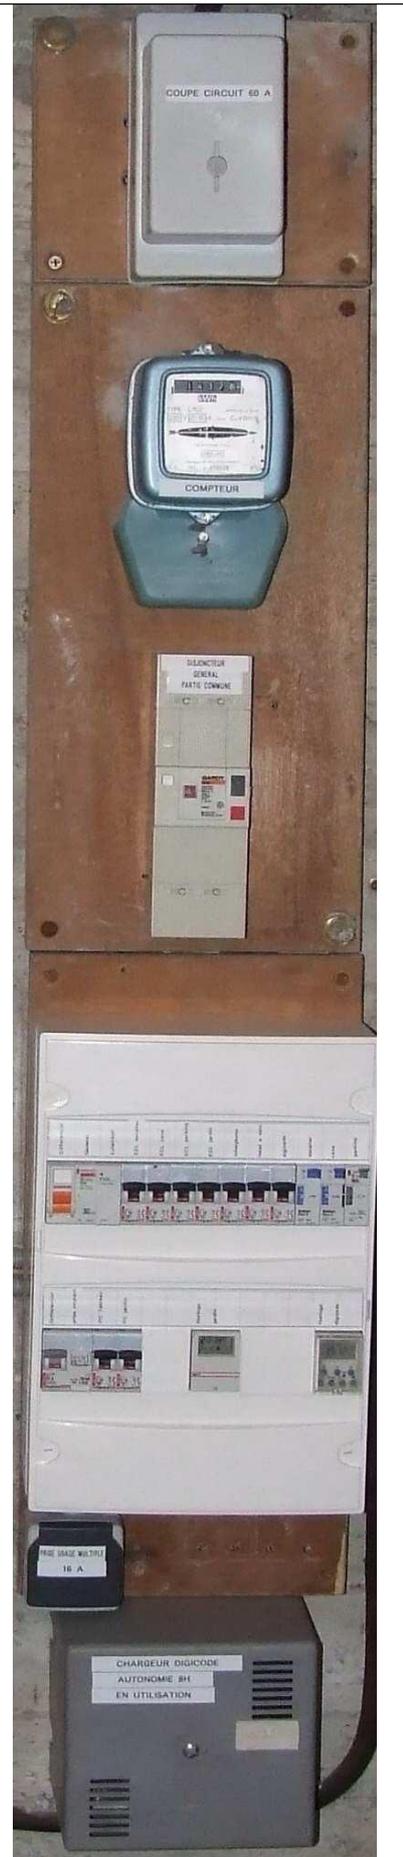
1 prise pour usage multiple 16 A

3 minuteries modulaires, et programmateur/horloge modulaire électronique (avec reprise dans certains cas).

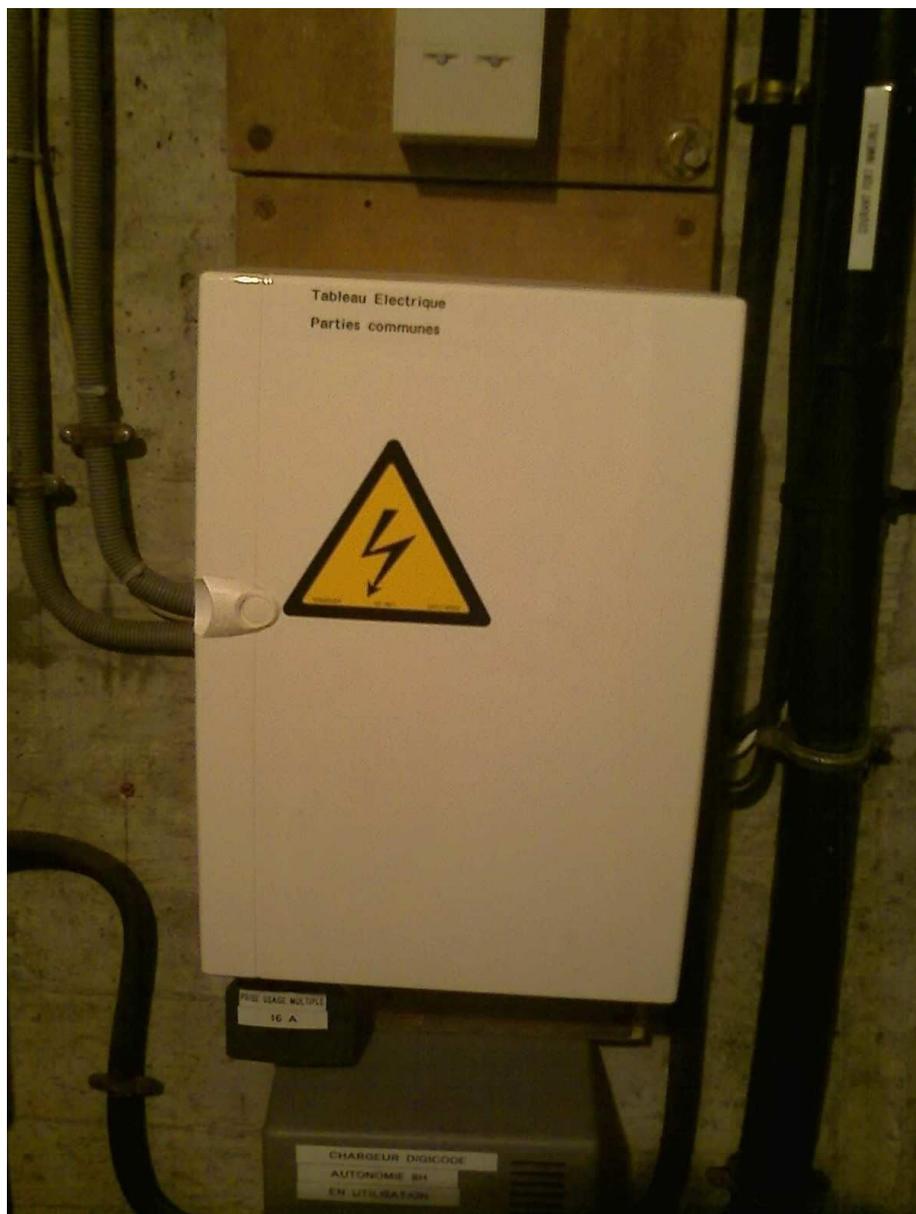
L'intégralité du tableau est parfaitement commenté et référencé, fermé par une porte de tableau Legrand (non visible sur la 1^{ière} photo).
Vue avec la porte du tableau :

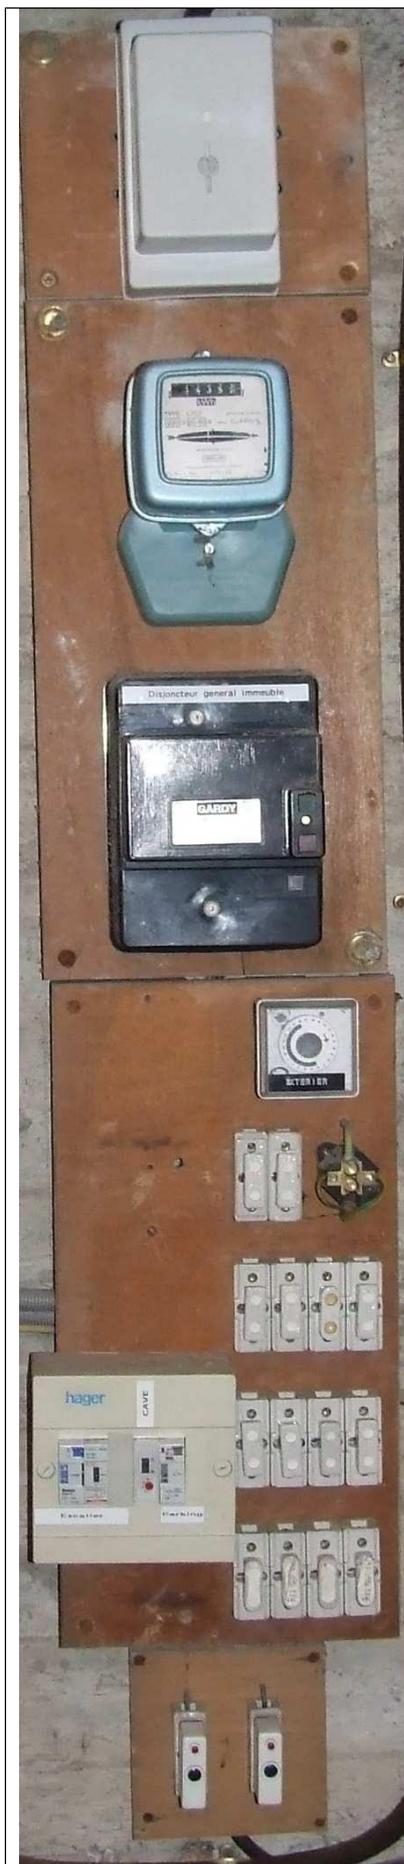
Situation avant reprise :

Coupe Circuit 60 A.

Disjoncteur Général à noter que le disjoncteur ne pouvait plus disjoncter du fait que du ciment était tombé à l'intérieur bloquant le ressort ... il datait de 1971 comme presque tout le reste.

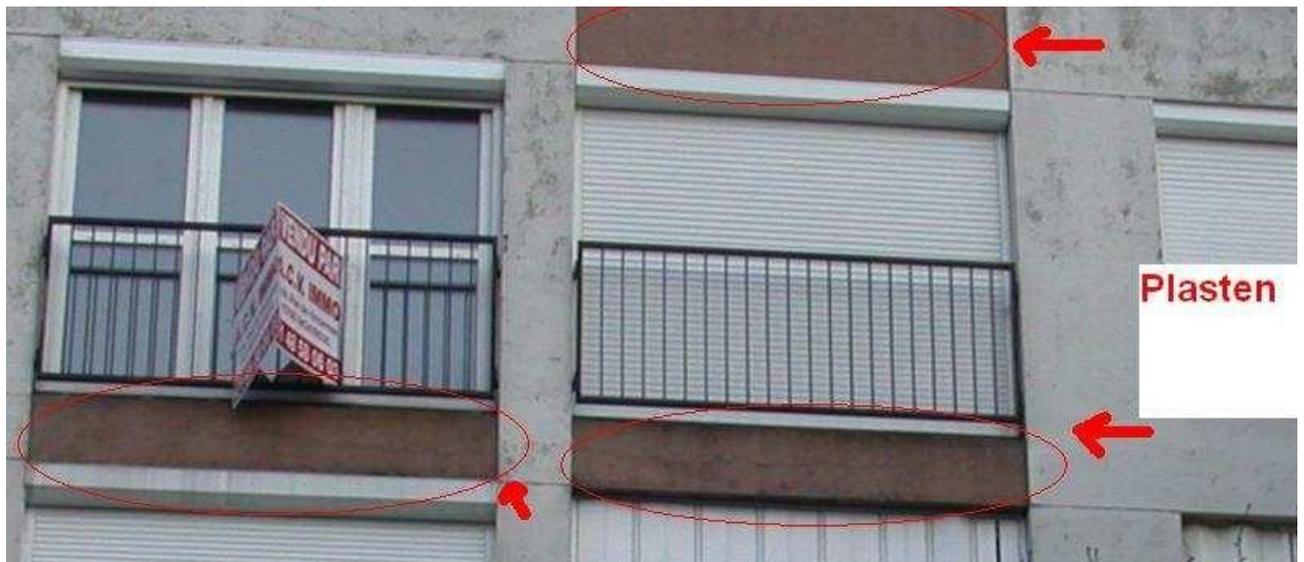
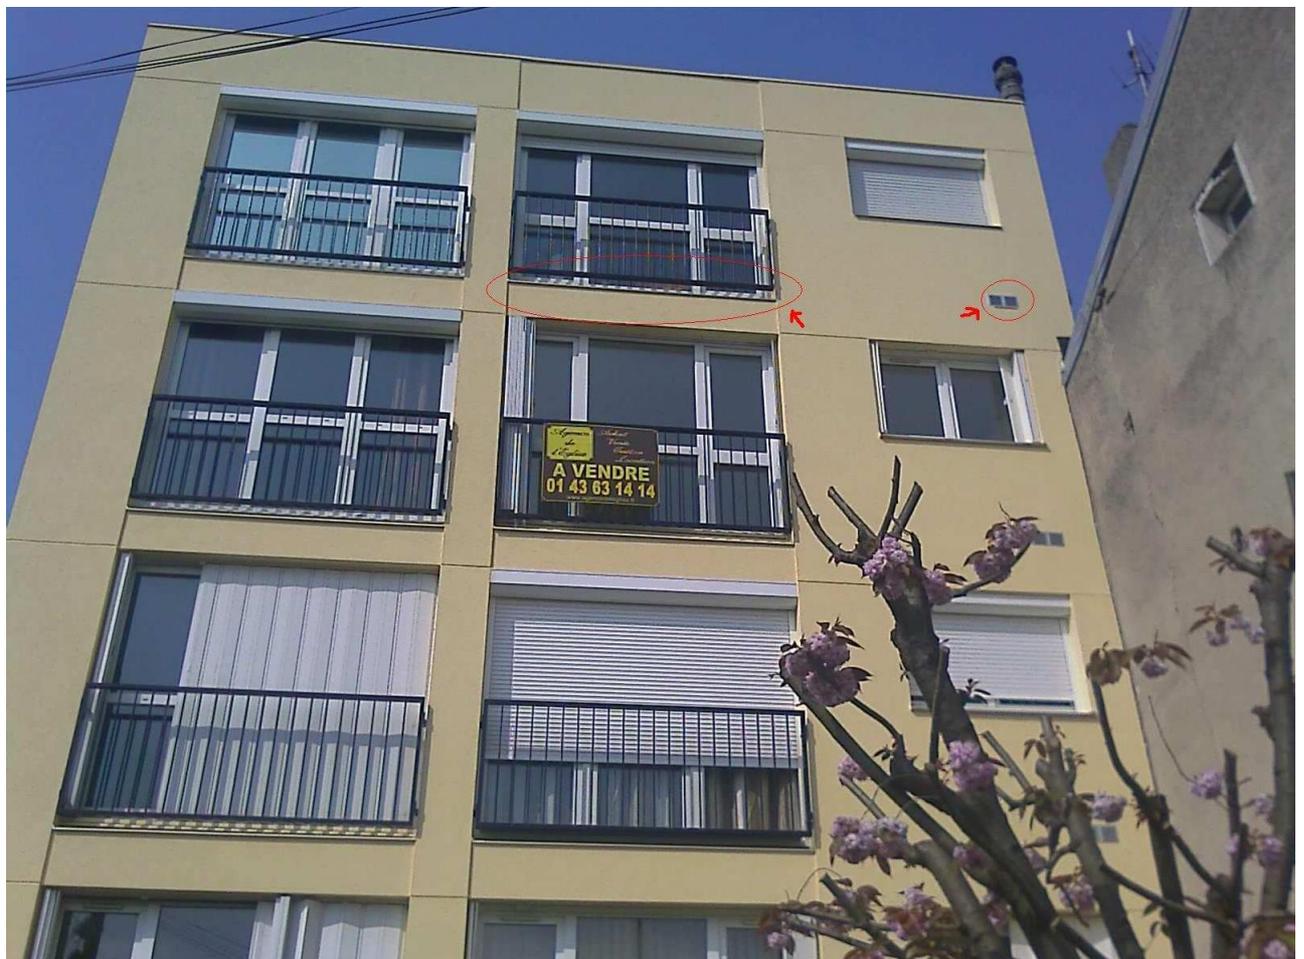
- Les fissures de la façade étaient du fait du revêtement le « plasten » ce type de revêtement se trouvait sous chaque porte fenêtre, il s'agit d'un revêtement à base de marbre concassé, aggloméré par de la résine, avec le temps, la résine se désagrège, remplacé par de la poussière, qui elle, n'est absolument pas étanche en plus du faïençage du revêtement.

Les travaux de ravalement ont porté sur le remplacement de ce matériaux qui n'est plus utilisé dans le bâtiment, par un entoilage en fibre suivie d'un enduit taloché, et le tout protégé par une couverture en aluminium brossé teinté à la couleur du ravalement sous autoclave dépassant légèrement pour éviter que la goûte d'eau ne souille la façade, nous ne seront donc plus impacté par des infiltrations avant très longtemps.

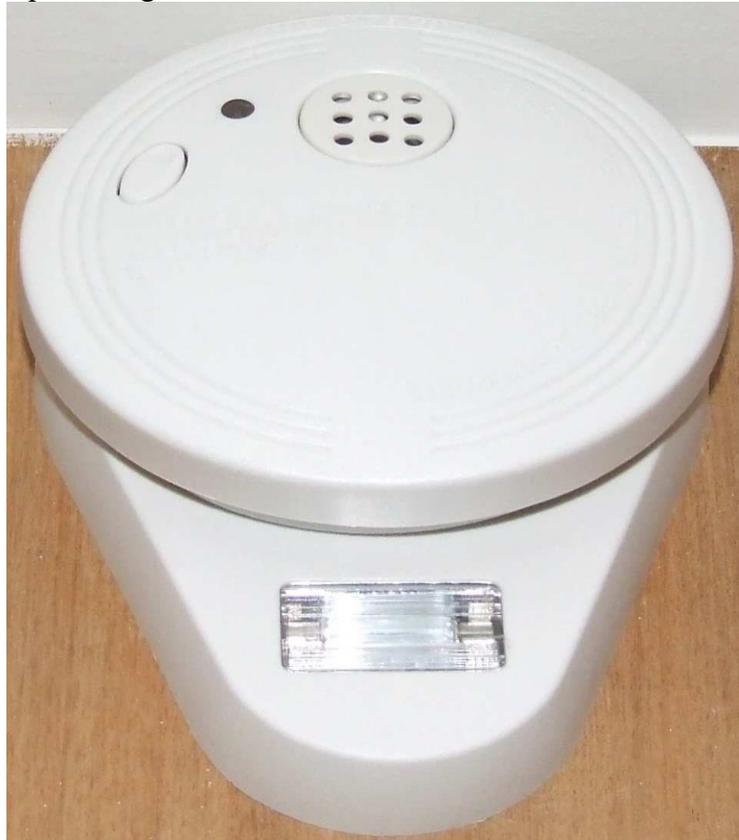
Cet équipement est conforme avec la législation concernant son système d'alerte, c'est-à-dire qu'il offre avec une pile chargé un minimum de 4'59'' de sirène.

Ne pas oublier de remplacer les piles chaque année et de faire régulièrement des tests en appuyant sur le bouton.

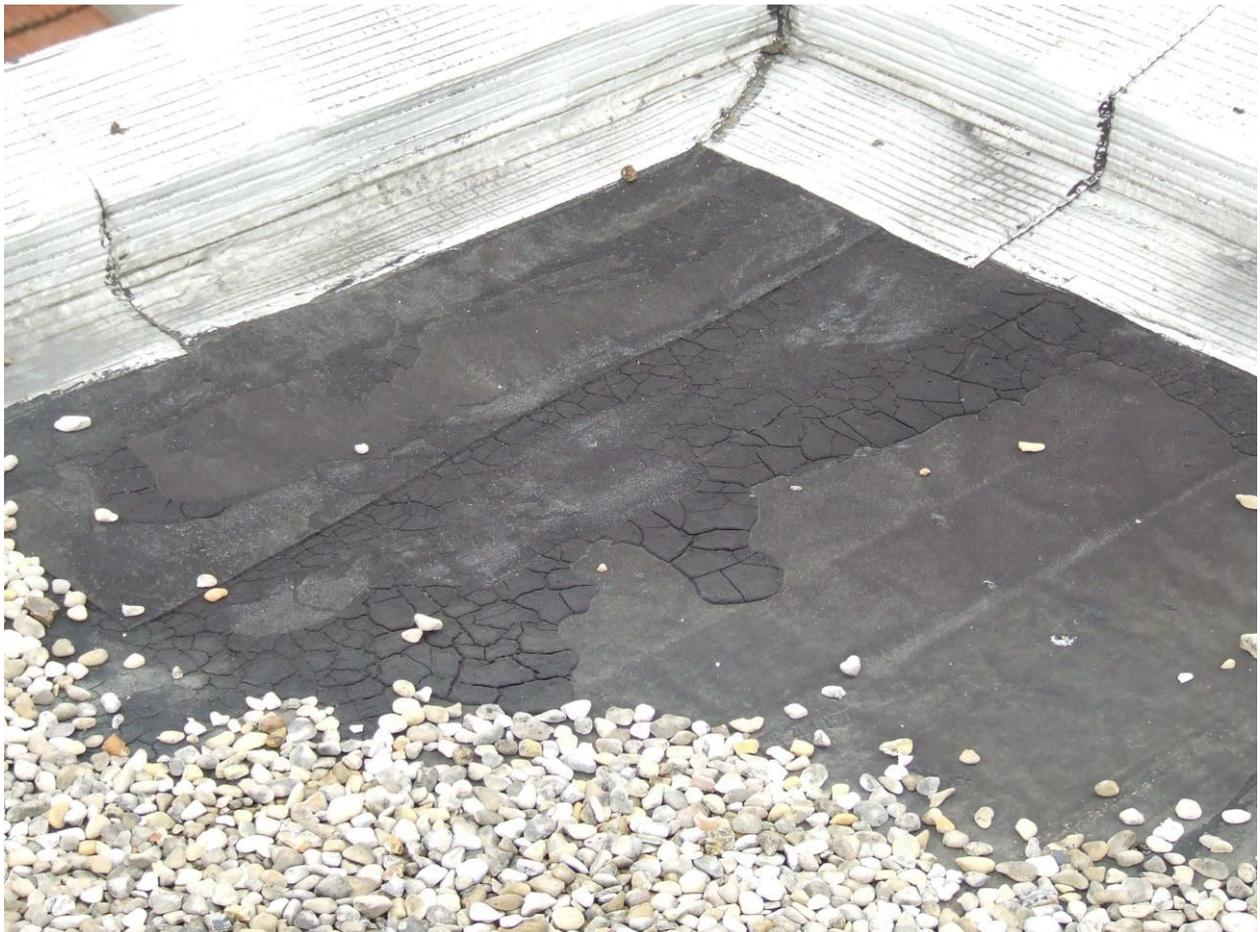
Avant :

La protection du revêtement est constituée par une couche de gravillons concassés. À noter que cette protection est partie dans l'angle sud-ouest de l'immeuble sur une surface d'environ 70 cm², j'ai remis en place le gravier de manière uniforme en Juin 2007, mais vu des photos aérienne du secteur, le problème existe depuis au moins 5 ans ce qui confirme le grave manque d'entretien de l'immeuble pendant de nombreuses années.

Le fait qu'une partie de la terrasse soit privée de cette protection est assez banal, est liée au vent qui « pousse » les gravillons.

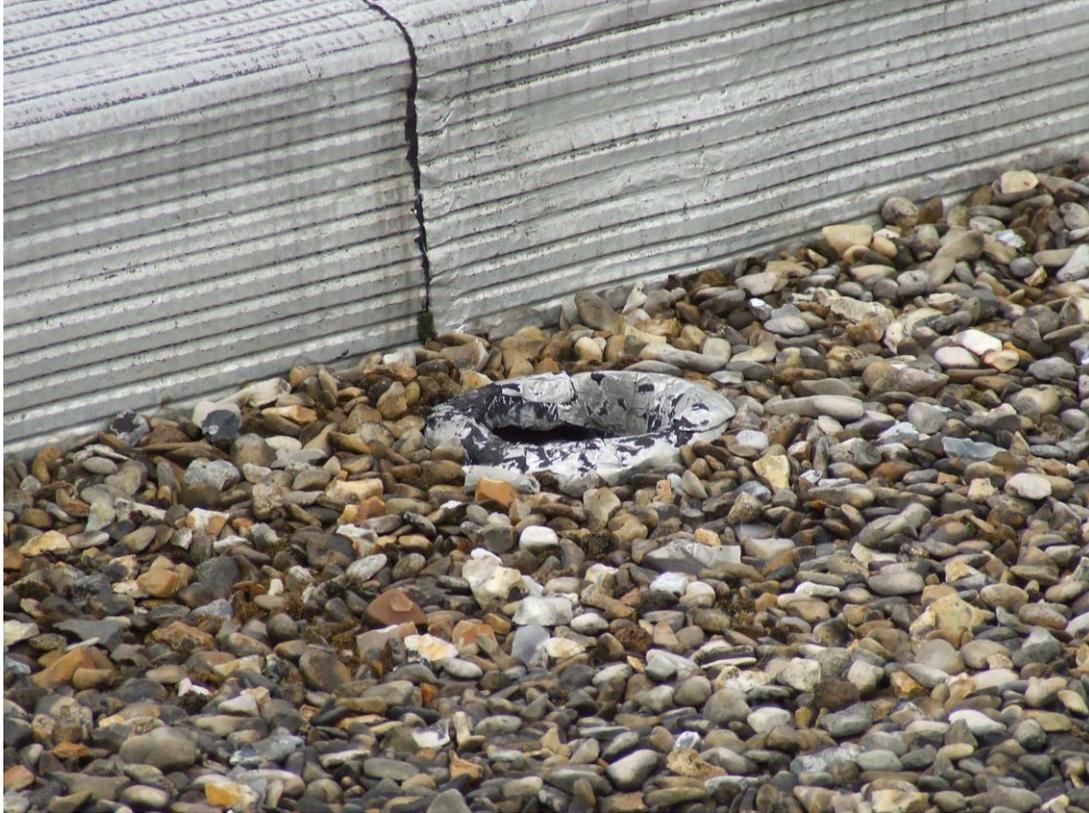
Avant :

Les relevés d'étanchéité ont aussi un aspect plutôt correct. Leur hauteur est visiblement conforme au DTU (Document Technique Unifié) qui impose 15 cm minimum au dessus du gravillon mais qui peut être ramené à 10 cm dans le cas d'une terrasse pentée, ce qui est notre cas.

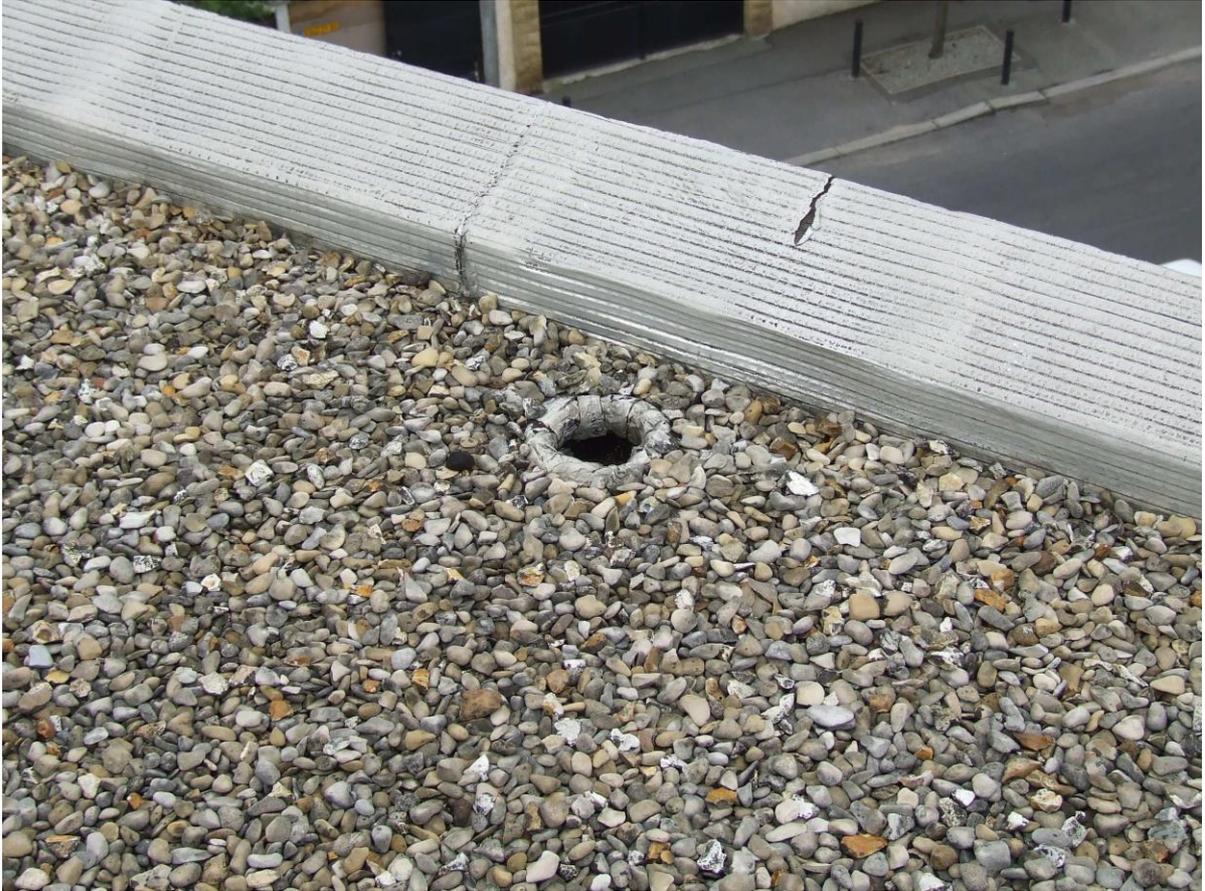
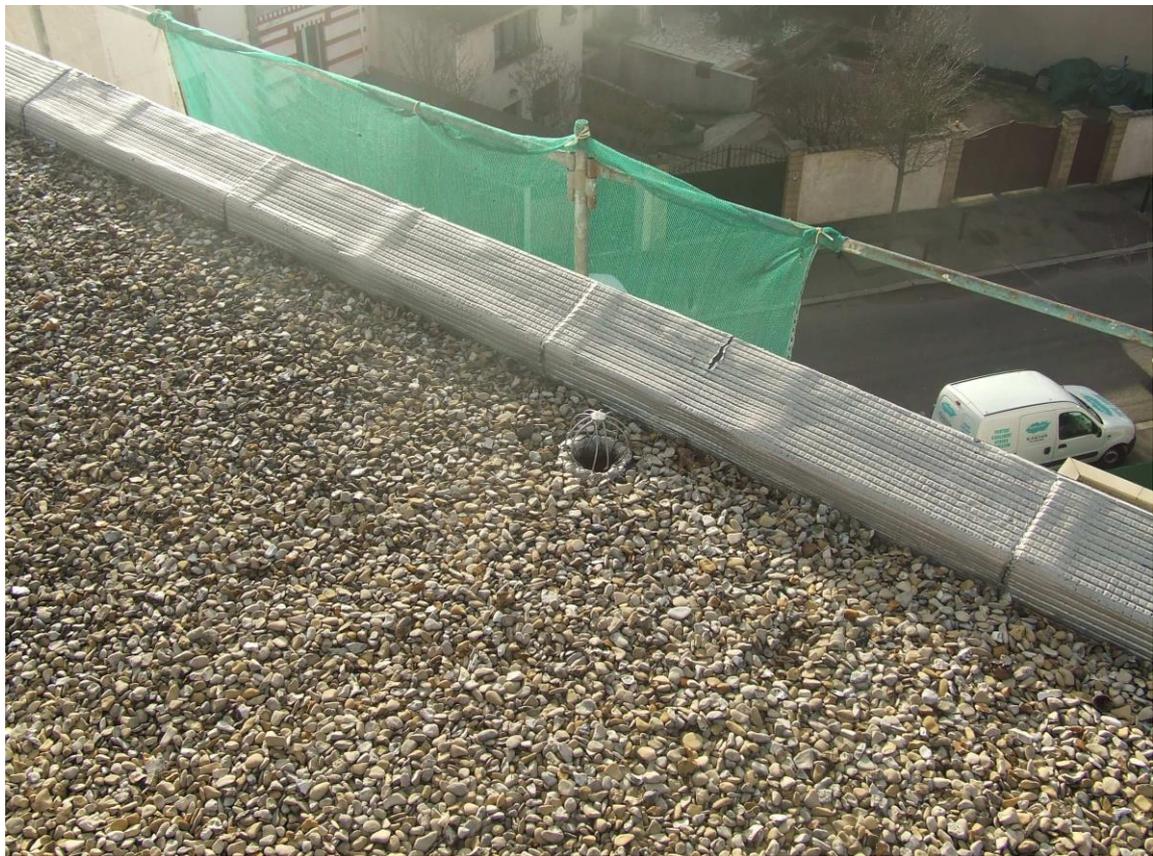
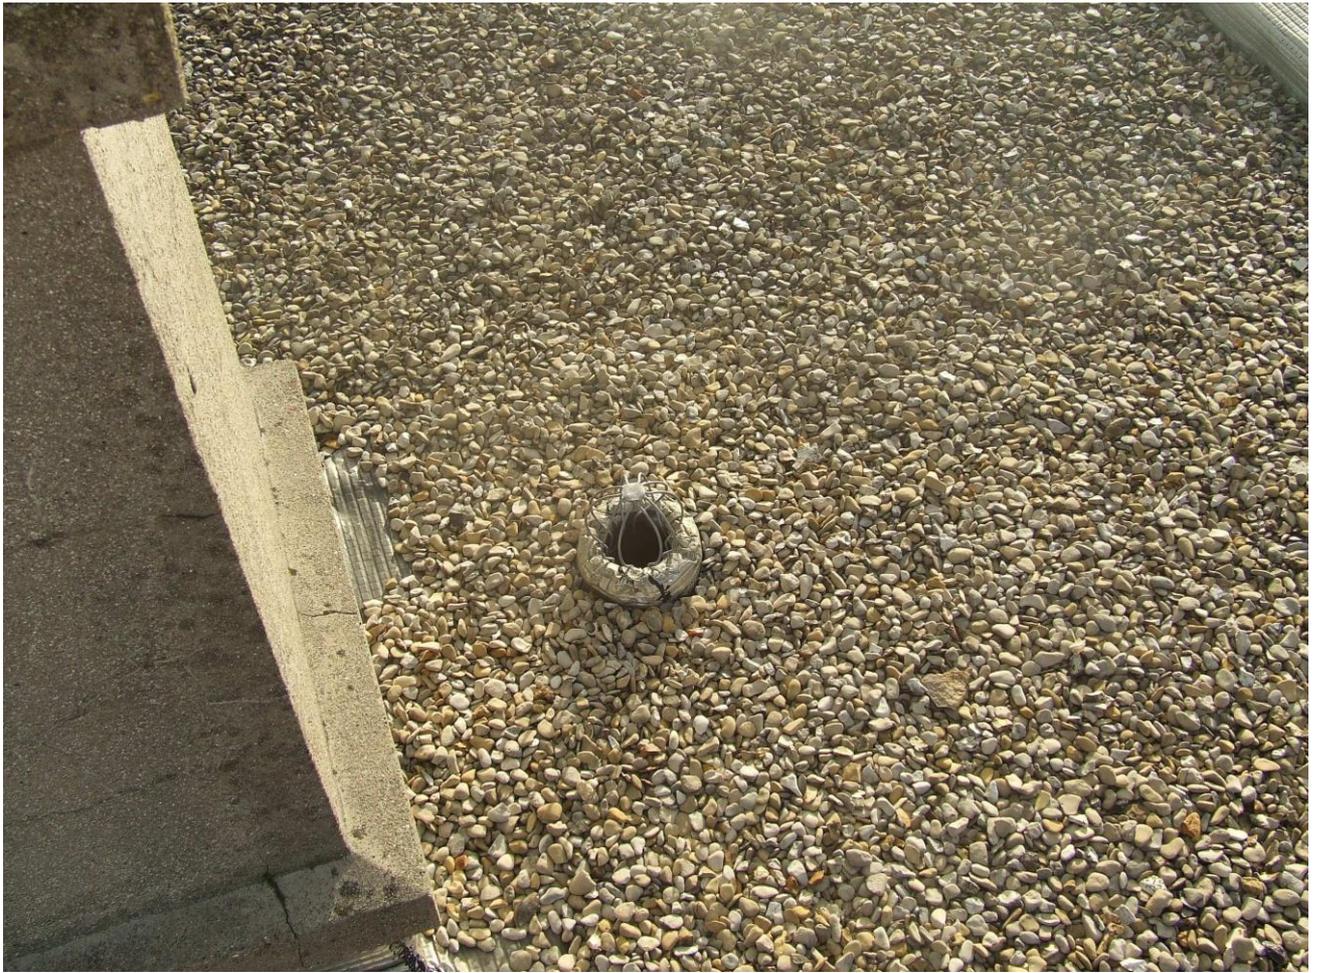
Les acrotères ne disposent pas de dispositifs permettant d'écarter les eaux de ruissellements tels que becquets et couvertines, mais les relevés « habillent » totalement les acrotères jusqu'à leurs arrêtes supérieures, ce qui est autorisé par le DTU, page 60, article 7.1.3.1.1.

Les quelques déchirures localisées aperçues ne sont pas de nature à compromettre l'étanchéité du relevé tant qu'il ne s'agit que de la feuille d'aluminium (à faire vérifier).

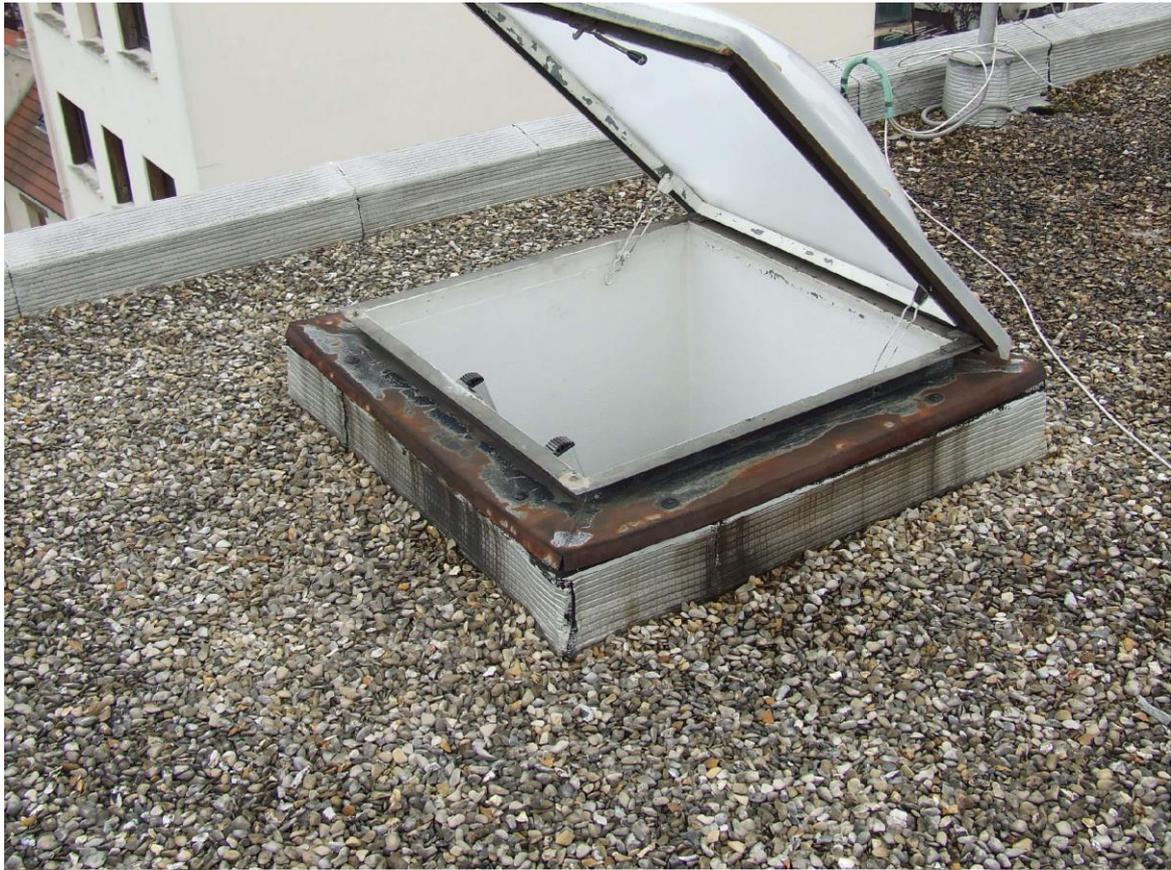
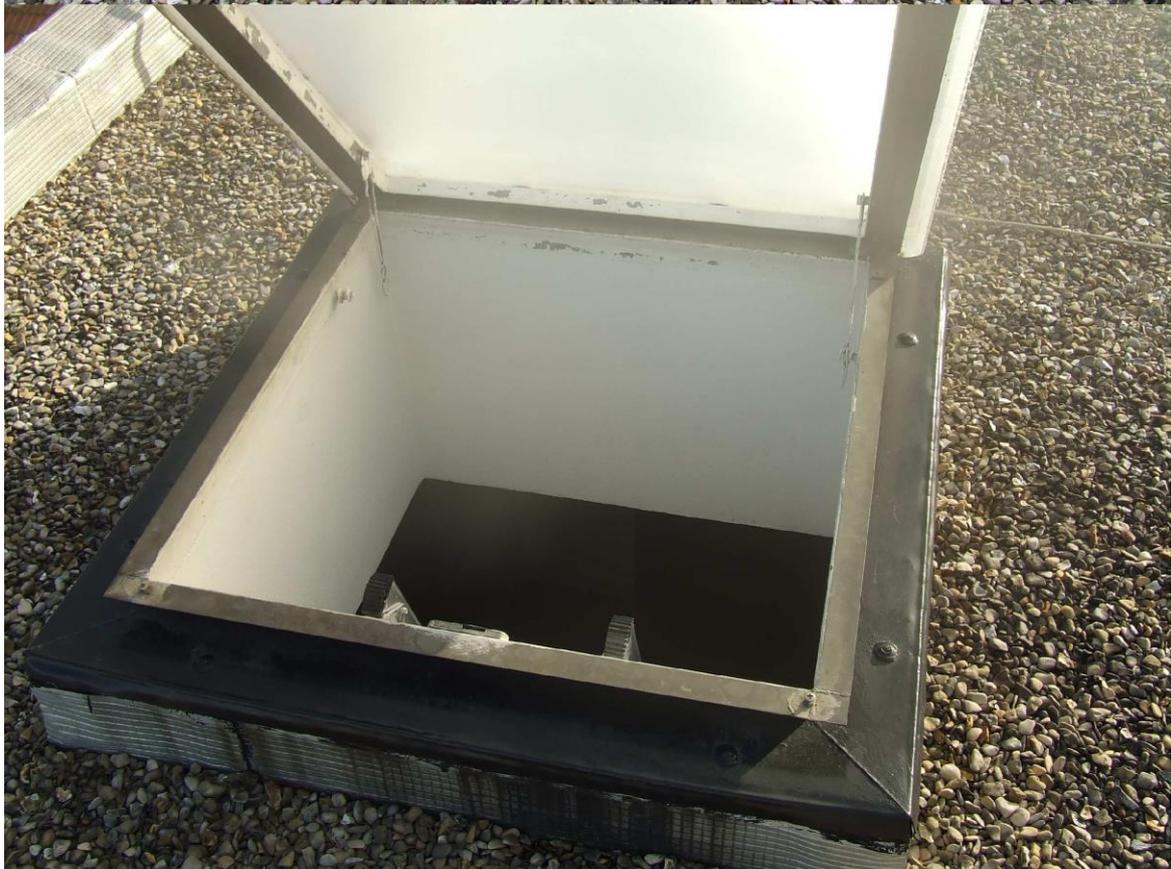
En revanche, les relevés périphériques du lanterneau d'accès en toiture me semblent plus endommagés ainsi que leur protection constituée de la costière du lanterneau fortement oxydée (débardage et passage à la peinture anti rouille le 12/06/2007 par Mr BONNET, à renouveler tout les 4 ans, et contrôler l'état de la corrosion tout les ans).

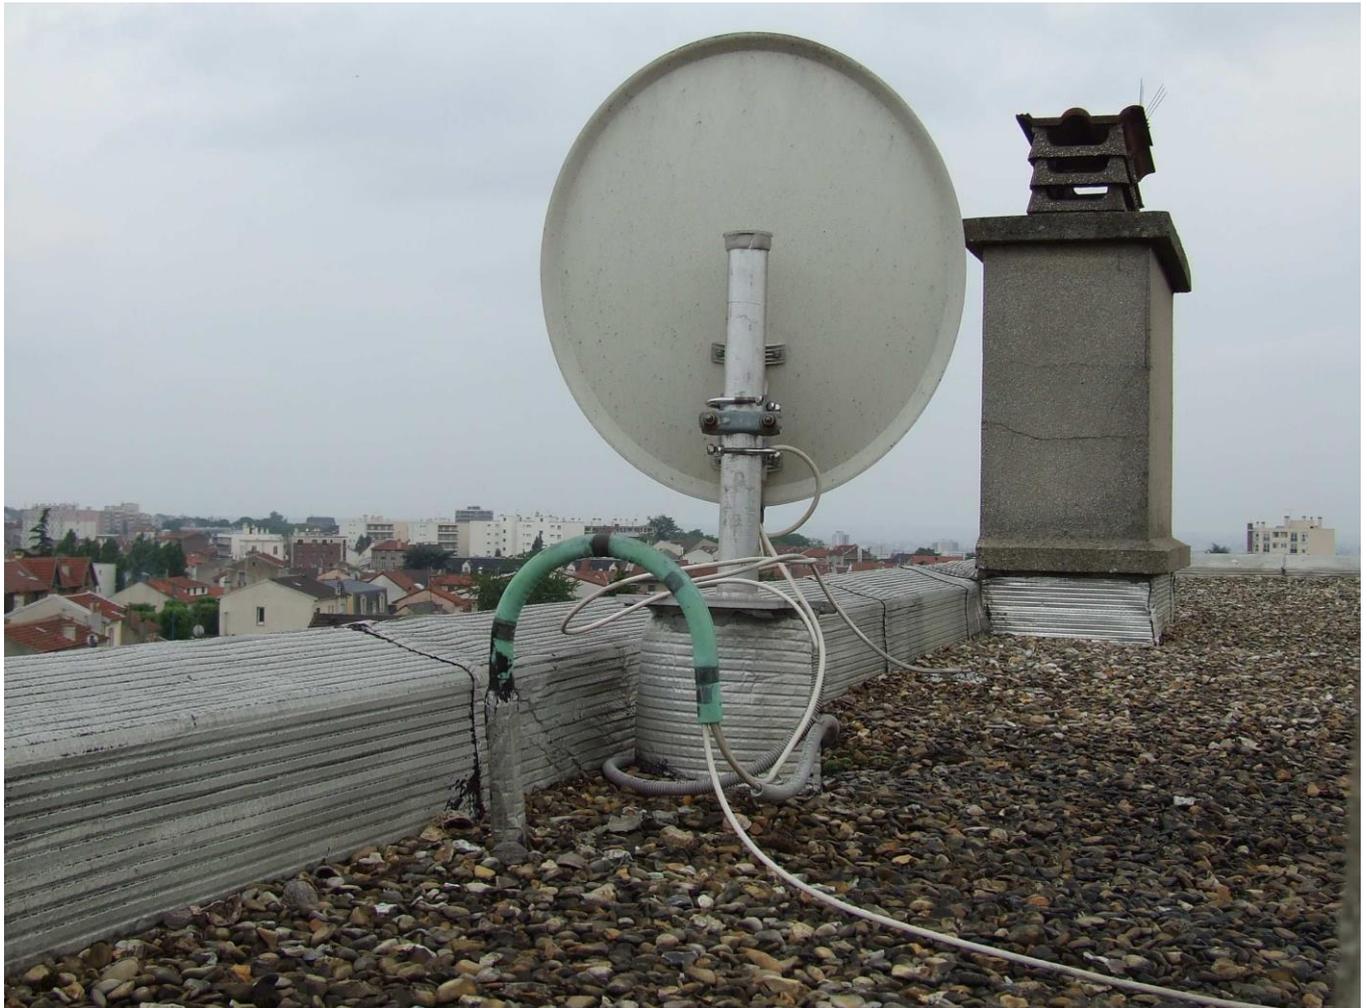
* L'antenne posée sur le fourreau gaz n'était pas posée de manière acceptable.

Il est nécessaire de poser une collerette permettant d'entretenir le relevé et de le protéger efficacement.
